**Mayo, 2016**

## Fallan Puebla, Huejotzingo y San Martín Texmelucan en el saneamiento de sus aguas residuales: Dale la Cara al Atoyac La Central de Abasto es uno de los mayores contaminadores

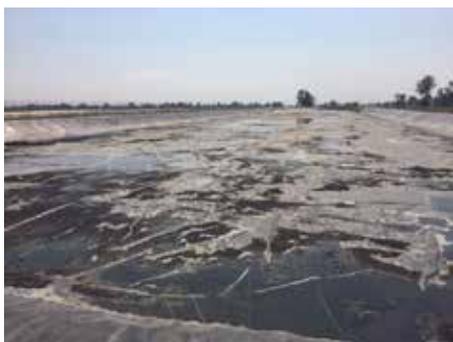
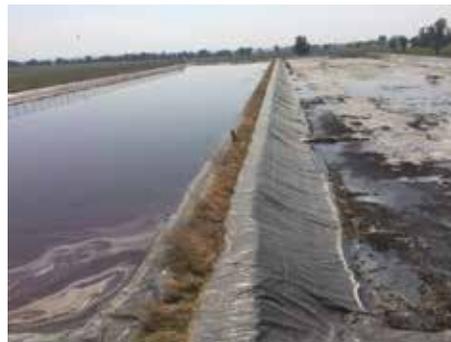
13 de abril 2016/ 11:30hrs. Foto 1 y 2

En este punto detectamos la planta de tratamiento inoperante y en total abandono. Esta planta se rehabilitó en 2013 y 10 meses después se dejó de operar.

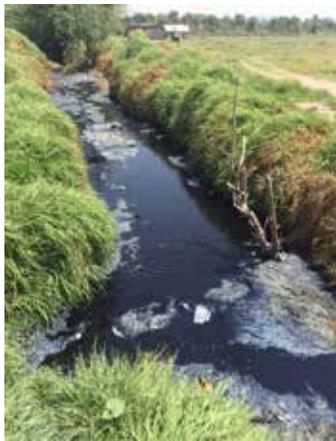
13 de abril 2016/ 12hrs Foto 3

Descarga industrial textil sin ningún tratamiento dentro del drenaje municipal.

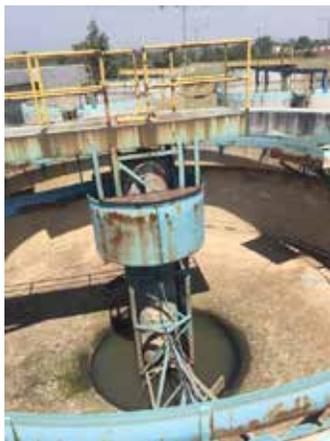
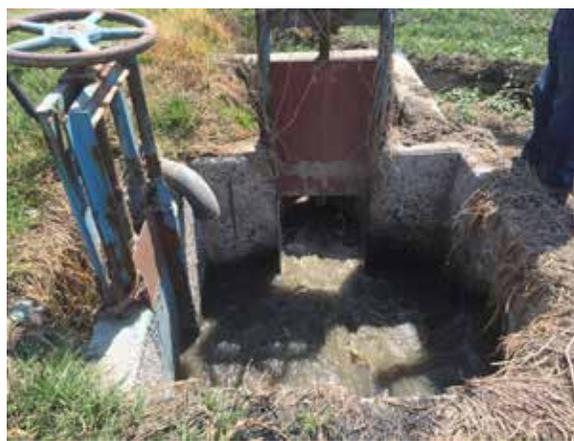
20 de abril 2016/ 12hrs. Foto 4 y 5

Encontramos hortalizas regadas con agua contaminada del río Atoyac a un lado de un punto de descarga municipal con industriales. Existen derivaciones en el río que son dirigidos a canales de riego y por medio de inundación los campesinos están regando sus cultivos. Pudimos apreciar lechugas, coles, cilantro y perejil irrigados con agua

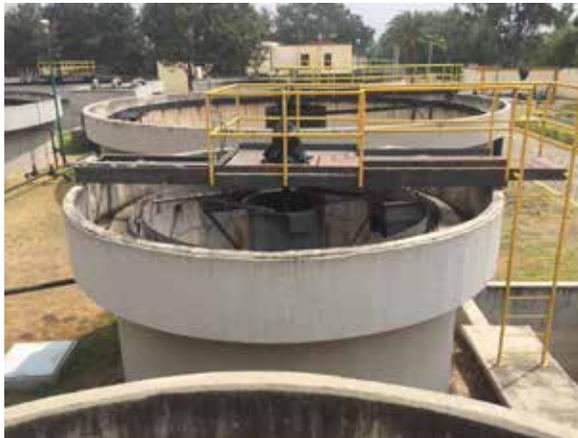
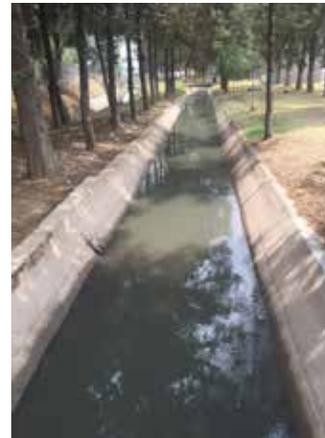
20 de abril 2016/ 12hrs. Foto 6 y 7

Planta de tratamiento construida en 1995, sólo funcionó cinco años. El agua de esta planta se va directo al distrito de riego de Tlaxcala sin ningún tratamiento.

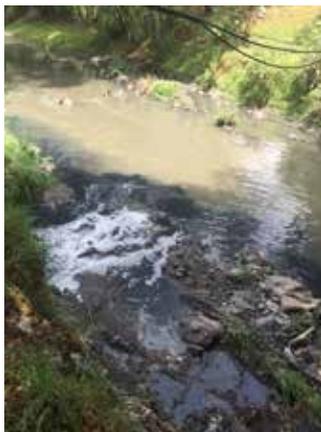
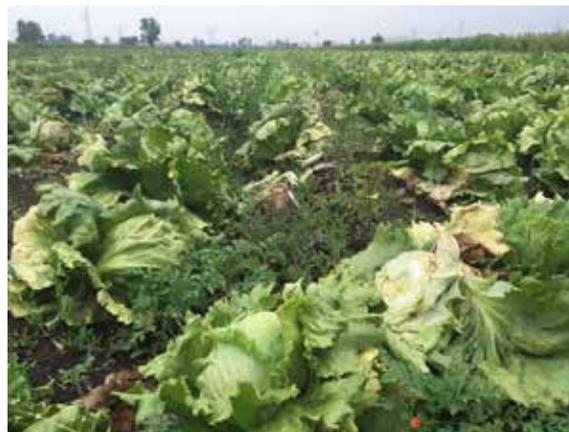
20 de abril 2016/ 13hrs. Foto 8 y 9

Planta de Tratamiento de Aguas Residuales en completo abandono. Encontramos un bypass que muestra como el agua residual en lugar de entrar a la planta, se esta canalizando directo al cauce.

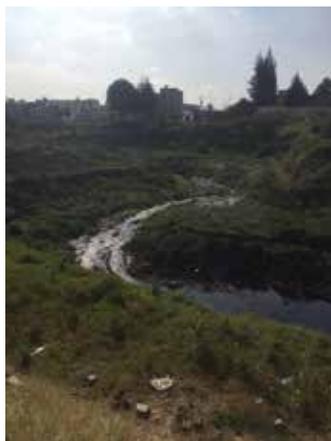
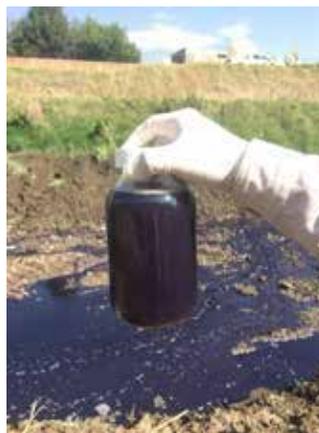
26 de abril 2016/ 11:30 hrs. Foto 10 y 11

En el municipio de Puebla también encontramos descargas municipales, con derivados industriales, directas a la barranca el santuario y conducidas a cielo abierto a la Planta de Tratamiento de San Francisco.

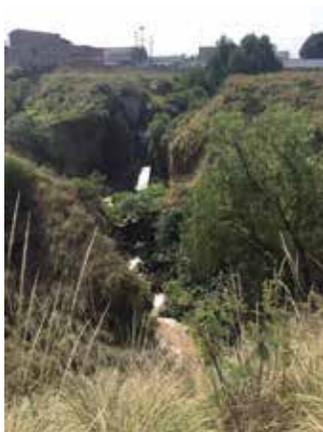
26 de abril 2016/ 12 hrs. Foto 12

Descarga de Central de Abastos sin ningún tratamiento a la barranca del Conde.

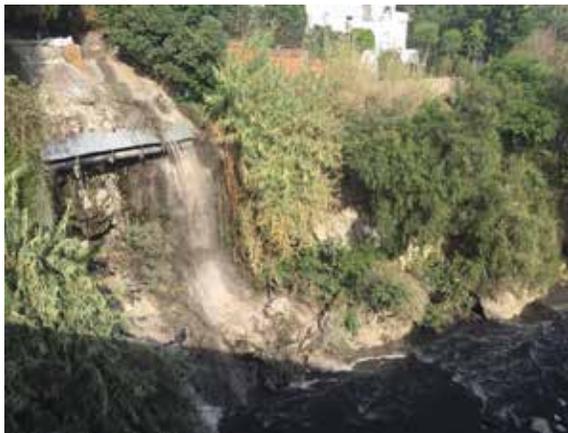
28 de abril/ 17:00 Foto 13

En el municipio de Puebla, enfrente del Centro Integral de Servicios, encontramos una descarga municipal sin tratamiento vertiendo directamente al río Atoyac. En la fotografía se puede apreciar una cascada enorme de aguas residuales.

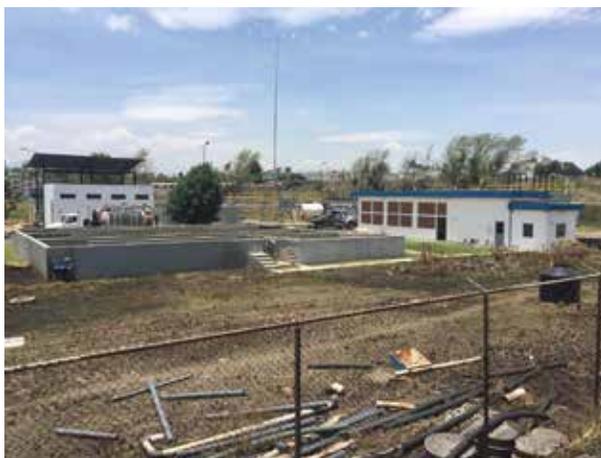
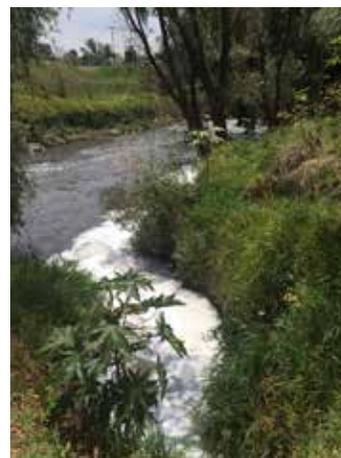
26 de abril/ 13:15 Foto 14 y 15

Esta es la descarga de la planta de tratamiento de aguas residuales el Conde en donde se aprecia una generación importante de espuma, lo que nos indica que existe un pobre tratamiento de las aguas.

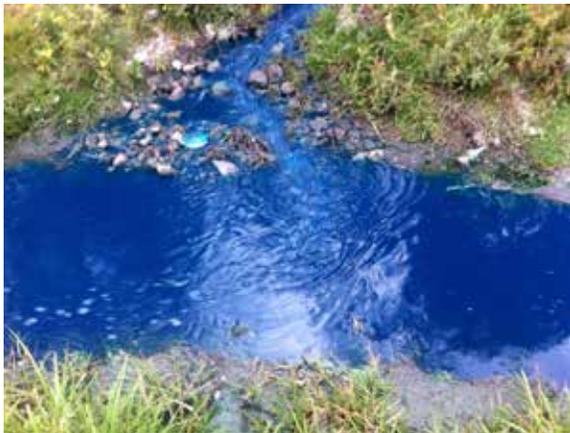
1 marzo/ 14:15 Foto 16

Encontramos una descarga municipal sin tratar con un volumen importante de residuos industriales.
